**Caracterização Mecânica e Patológica das
Alvenarias de Adobe de Aveiro**

Dissertação apresentada à Universidade de Aveiro para cumprimento dos requisitos necessários à obtenção do grau de Mestre em Engenharia Civil, realizada sob a orientação científica do Doutor Aníbal Guimarães da Costa, Professor Catedrático, e do Doutor Humberto Salazar Amorim Varum, Professor Auxiliar, do Departamento de Engenharia Civil da Universidade de Aveiro.

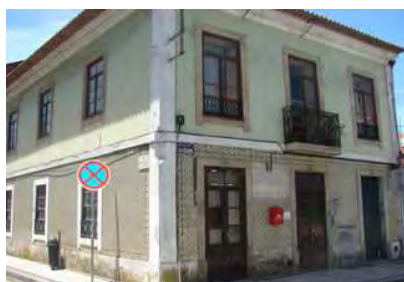
Alçado Principal

Localização do edifício: Rua da Liberdade, n.ºs 50, 48 e 46
 Coordenadas GPS: 40° 38' 25.2636" -8° 39' 22.61'46"
 Edifício habitado ☒
 Edifício em ruína ☐

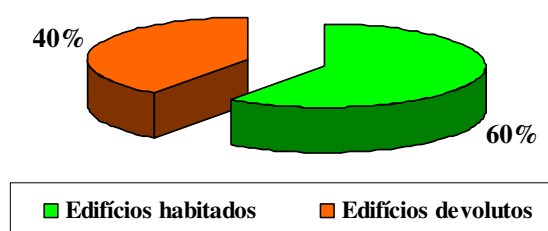
Figura nº 30 – Gráfico ilustrativo da relação obtida nas inspecções realizadas de edifícios habitados vs. edifícios devolutos

- Das inspecções realizadas, constata-se como aspecto basilar, que concorre para o estado actual de deterioro e de dano pronunciado do parque construído em adobe de Aveiro, que 40% dos edifícios inspeccionados se encontram devolutos (observe-se o gráfico da figura nº 30). Mais ainda, verifica-se que 12% do total de edifícios inspeccionados se encontra em situação de ruína (figura nº 31).

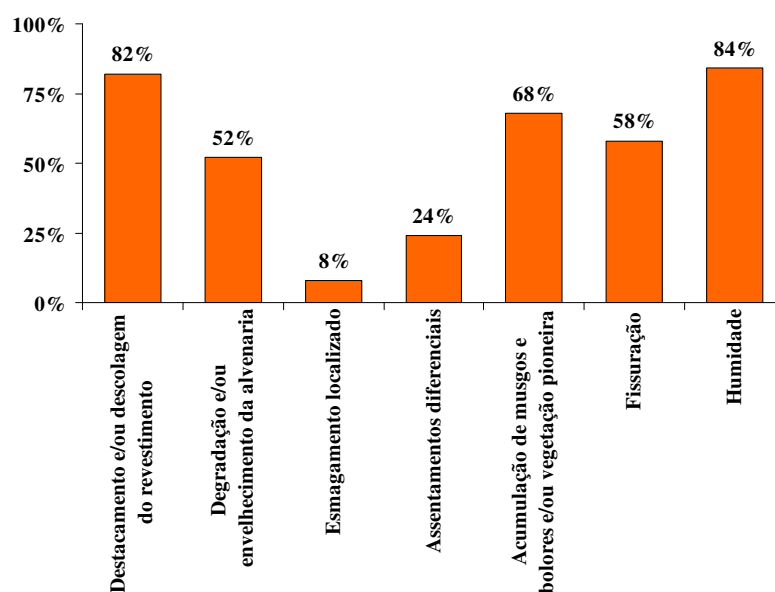
Figura nº 32 – Gráfico ilustrativo das principais anomalias observadas

- Do levantamento realizado destacam-se como principais anomalias observadas nas alvenarias de adobe dos edifícios estudados: a humidade, observada em 84% dos casos; e o destacamento e/ou descolagem dos revestimentos, observado em 82% do total de edifícios estudados; evidenciam-se ainda, a acumulação de musgos e bolores e/ou vegetação pioneira, a fissuração e a degradação e/ou envelhecimento da alvenaria, identificadas respectivamente em 68%, 58% e 52% dos edifícios inspeccionados (observe-se o gráfico da figura nº 32).

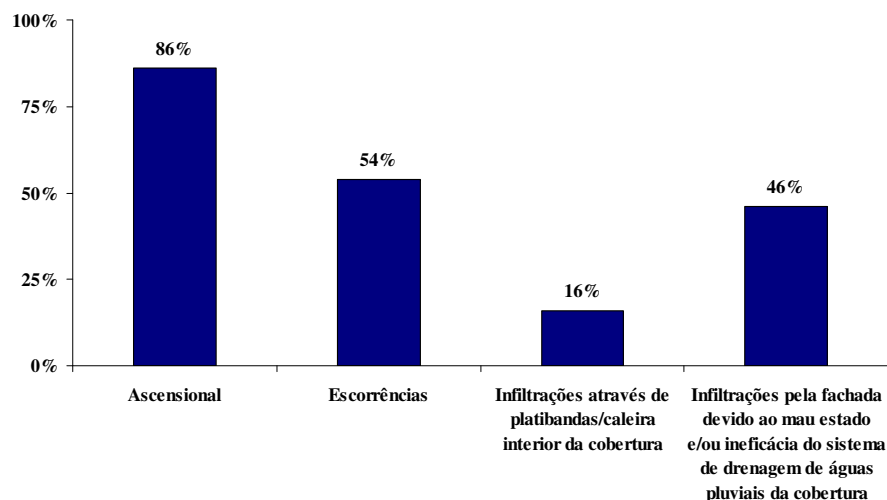
Figura nº 33 – Gráfico ilustrativo das principais formas de manifestação das humidades observadas

- Sendo a humidade a principal anomalia observada, no levantamento realizado procedeu-se igualmente à identificação das principais formas de manifestação da mesma (observe-se o gráfico da figura nº 33). Deste modo, constata-se que é fundamentalmente a humidade capilar -identificada em 86% dos edifícios inspeccionados- a principal forma de manifestação das humidades observadas, sendo igualmente relevantes as infiltrações pela fachada devido ao mau estado e/ou ineficácia do sistema de drenagem de águas pluviais da cobertura e as escorrências, identificadas respectivamente em 46% e 54% do total de edifícios inspeccionados.

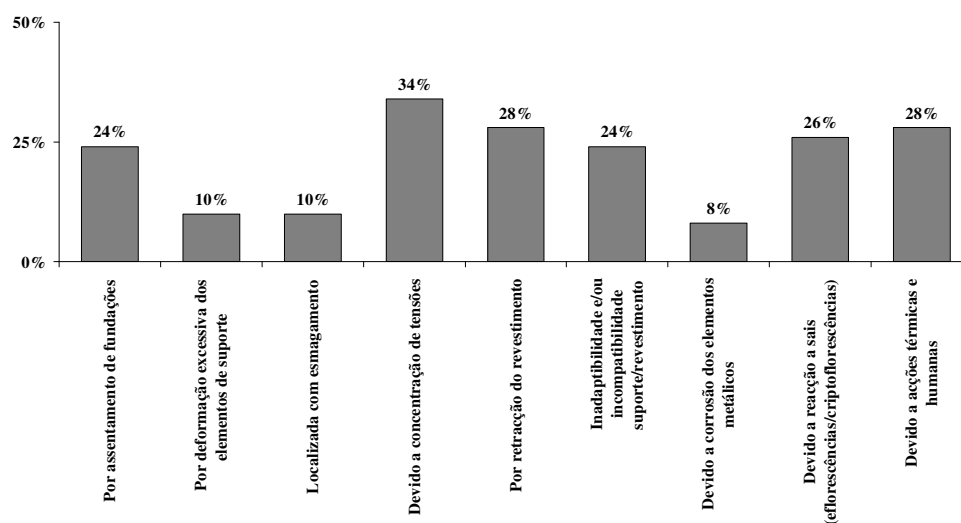
Figura nº 34 – Gráfico ilustrativo das principais formas de manifestação da fissuração observada

- Uma vez que as formas de fissuração observadas respondem a causas de diversa natureza e sobretudo a diferentes níveis de gravidade quando analisadas à luz das implicações sobre as condições de segurança e durabilidade das alvenarias estudadas, nas inspeções realizadas procedeu-se igualmente à classificação das diferentes tipologias de fissuração observadas (observe-se o gráfico da figura nº 34). Da análise dos resultados constata-se que as principais tipologias de fissuração são: a fissuração por concentração de tensões, sobretudo nos cantos de aberturas (observada em 34% dos edifícios inspeccionados); a fissuração por retracção do revestimento e por acções térmicas e humanas (observada em 28% dos edifícios estudados); a fissuração devido a reacção a sais (eflorescências/criptoflorescências) (26% dos edifícios inspeccionados); e finalmente a fissuração devido a assentamento de fundações e a fissuração devido à incompatibilidade e/ou incompatibilidade entre suporte e revestimento (observada em 24% dos edifícios estudados).

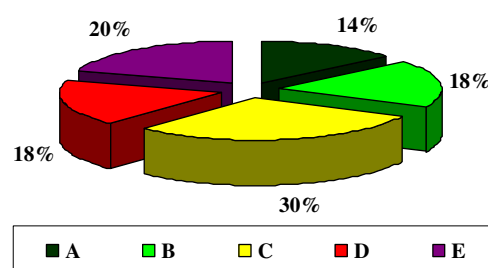
Figura nº 35 – Gráfico ilustrativo da classificação crescente de gravidade/urgência A, B, C, D e E do estado actual dos edifícios estudados

- Finalmente, no levantamento realizado, com objecto de avaliar o estado actual dos edifícios estudados ao nível da gravidade/urgência de intervenção nos mesmos, foi levada a cabo a classificação destes em cinco (5) níveis crescentes de gravidade/urgência, respectivamente, A, B, C, D e E, correspondendo a classificação E -20% do total de casos estudados- a edifícios cujo estado actual, do ponto de vista das suas condições de segurança e durabilidade, se reveste de maior gravidade e nos quais urge uma intervenção global profunda, nomeadamente de carácter estrutural, sob pena da iminente entrada em colapso dos mesmos (observe-se o gráfico da figura nº 35).

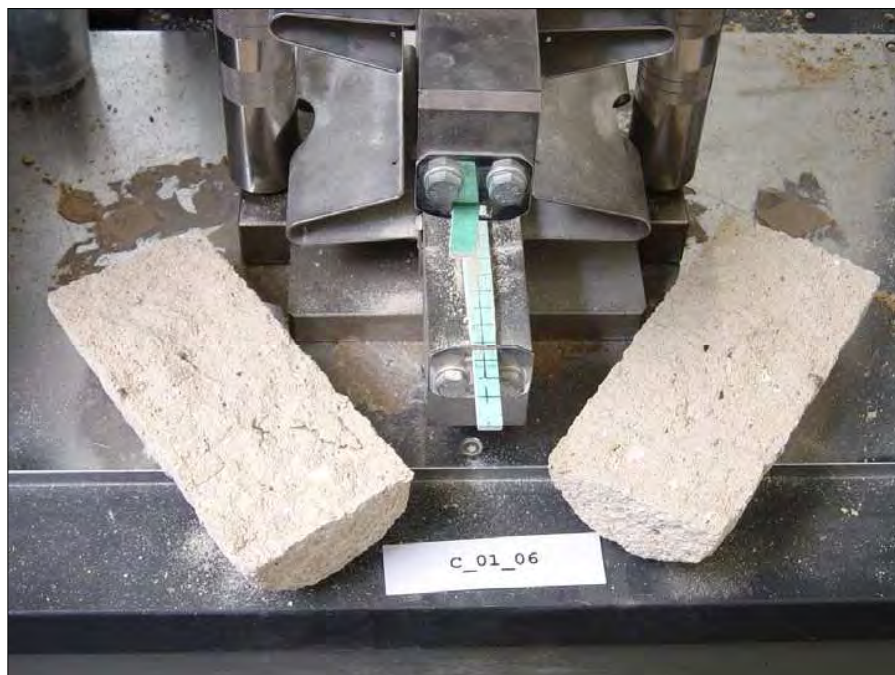
Figura nº 56 – Aspecto do provete C_01_06 após ensaio de resistência à compressão diametral

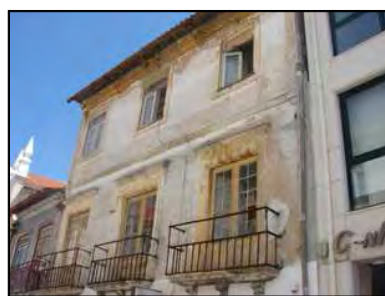
Alçado Principal

Destacamento e/ou descolagem do revestimento ☒
 Degradação e/ou envelhecimento da alvenaria ☐
 Esmagamento localizado ☒
 Assentamentos diferenciais ☐
 Acumulação de musgos e bolores e/ou vegetação pioneira ☒
 Fissuração ☒
 Humidade ☒

Por assentamento de fundações ☐
 Por deformação excessiva dos elementos de suporte ☐
 Localizada com esmagamento ☒
 Devido a concentração de tensões ☒
 Por retracção do revestimento ☐
 Inadaptabilidade e incompatibilidade de suporte-revestimento ☐
 Devido a corrosão dos elementos metálicos ☒
 Devido a reacção a sais (eflorescências/crptoflorescências) ☐
 Devido a acções térmicas e humanas ☐

Ascensional ☐
 Escorrências ☒
 Infiltrações através de platibandas/caleira interior da cobertura ☐
 Infiltrações pela fachada devido ao mau estado e/ou ineficácia do sistema de drenagem de águas pluviais da cobertura ☒

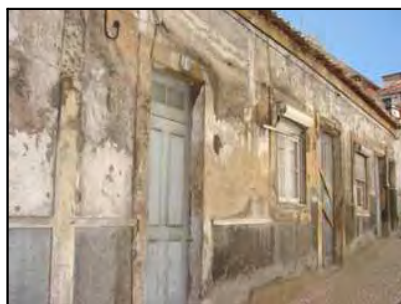
Alçado Principal

Destacamento e/ou descolagem do revestimento ☒
 Degradação e/ou envelhecimento da alvenaria ☒
 Esmagamento localizado ☐
 Assentamentos diferenciais ☐
 Acumulação de musgos e bolores e/ou vegetação pioneira ☒
 Fissuração ☒
 Humidade ☒

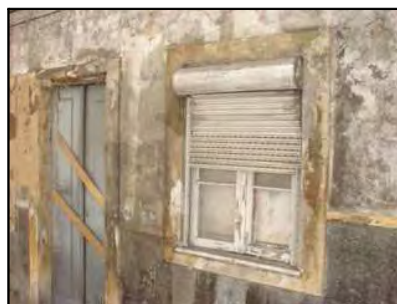
Por assentamento de fundações ☐
 Por deformação excessiva dos elementos de suporte ☒
 Localizada com esmagamento ☐
 Devido a concentração de tensões ☒
 Por retracção do revestimento ☒
 Inadaptabilidade e incompatibilidade de suporte-revestimento ☒
 Devido a corrosão dos elementos metálicos ☐
 Devido a reacção a sais (eflorescências/criptoflorescências) ☒
 Devido a acções térmicas e humanas ☐

Ascensional ☒
 Escorrências ☒
 Infiltrações através de platibandas/caleira interior da cobertura ☐
 Infiltrações pela fachada devido ao mau estado e/ou ineficácia do sistema de drenagem de águas pluviais da cobertura ☐

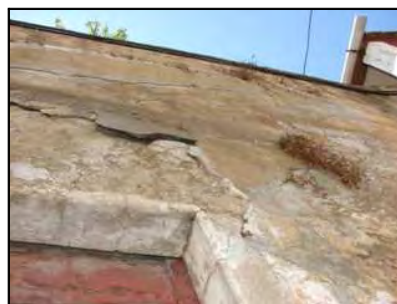
Alçado Principal

Destacamento e/ou descolagem do revestimento ☒
 Degradação e/ou envelhecimento da alvenaria ☒
 Esmagamento localizado ☐
 Assentamentos diferenciais ☐
 Acumulação de musgos e bolores e/ou vegetação pioneira ☒
 Fissuração ☒
 Humidade ☒

Por assentamento de fundações ☐
 Por deformação excessiva dos elementos de suporte ☐
 Localizada com esmagamento ☐
 Devido a concentração de tensões ☒
 Por retracção do revestimento ☒
 Inadaptabilidade e incompatibilidade de suporte-revestimento ☒
 Devido a corrosão dos elementos metálicos ☐
 Devido a reacção a sais (eflorescências/criptoflorescências) ☒
 Devido a acções térmicas e humanas ☒

Ascensional ☒
 Escorrências ☒
 Infiltrações através de platibandas/caleira interior da cobertura ☐
 Infiltrações pela fachada devido ao mau estado e/ou ineficácia do sistema de drenagem de águas pluviais da cobertura ☐

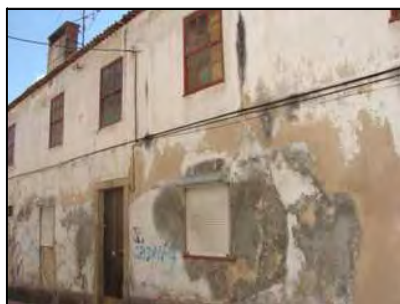
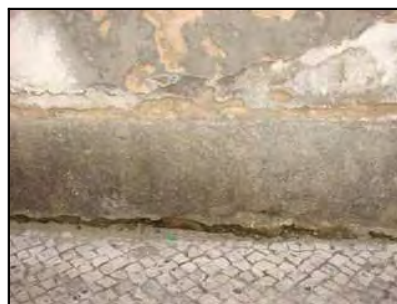
Alçado Principal

Destacamento e/ou descolagem do revestimento ☒
 Degradação e/ou envelhecimento da alvenaria ☒
 Esmagamento localizado ☐
 Assentamentos diferenciais ☐
 Acumulação de musgos e bolores e/ou vegetação pioneira ☒
 Fissuração ☒
 Humidade ☒

Por assentamento de fundações ☐
 Por deformação excessiva dos elementos de suporte ☐
 Localizada com esmagamento ☐
 Devido a concentração de tensões ☒
 Por retracção do revestimento ☐
 Inadaptabilidade e incompatibilidade de suporte-revestimento ☐
 Devido a corrosão dos elementos metálicos ☐
 Devido a reacção a sais (eflorescências/criptoflorescências) ☒
 Devido a acções térmicas e humanas ☒

Ascensional ☒
 Escorrências ☐
 Infiltrações através de platibandas/caleira interior da cobertura ☐
 Infiltrações pela fachada devido ao mau estado e/ou ineficácia do sistema de drenagem de águas pluviais da cobertura ☒

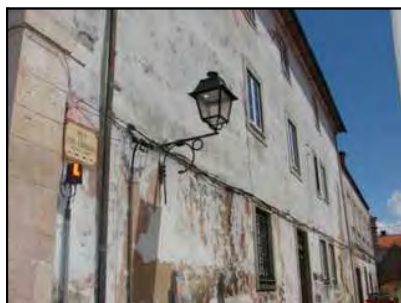
Alçado Principal

Destacamento e/ou descolagem do revestimento ☒
 Degradação e/ou envelhecimento da alvenaria ☒
 Esmagamento localizado ☐
 Assentamentos diferenciais ☐
 Acumulação de musgos e bolores e/ou vegetação pioneira ☐
 Fissuração ☒
 Humidade ☒

Por assentamento de fundações ☐
 Por deformação excessiva dos elementos de suporte ☐
 Localizada com esmagamento ☐
 Devido a concentração de tensões ☐
 Por retracção do revestimento ☒
 Inadaptabilidade e incompatibilidade de suporte-revestimento ☒
 Devido a corrosão dos elementos metálicos ☒
 Devido a reacção a sais (eflorescências/criptoflorescências) ☐
 Devido a acções térmicas e humanas ☒

Ascensional ☒
 Escorrências ☐
 Infiltrações através de platibandas/caleira interior da cobertura ☐
 Infiltrações pela fachada devido ao mau estado e/ou ineficácia do sistema de drenagem de águas pluviais da cobertura ☐

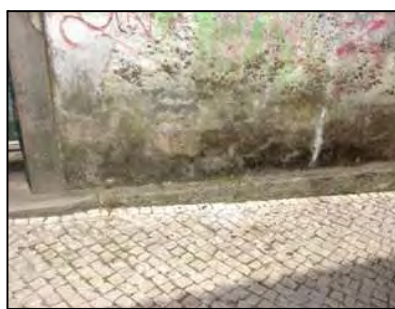
Alçado Principal

Destacamento e/ou descolagem do revestimento ☒
 Degradação e/ou envelhecimento da alvenaria ☒
 Esmagamento localizado ☐
 Assentamentos diferenciais ☐
 Acumulação de musgos e bolores e/ou vegetação pioneira ☒
 Fissuração ☐
 Humidade ☒

Ascensional ☒
 Escorrências ☐
 Infiltrações através de platibandas/caleira interior da cobertura ☐
 Infiltrações pela fachada devido ao mau estado e/ou ineficácia do sistema de drenagem de águas pluviais da cobertura ☐

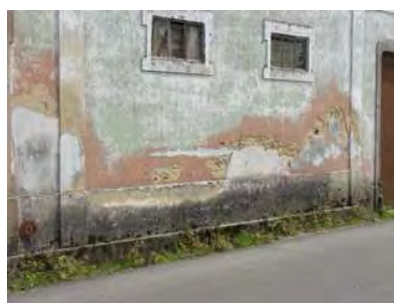
Patologia observada

Destacamento e/ou descolagem do revestimento ☒
 Degradação e/ou envelhecimento da alvenaria ☒
 Esmagamento localizado ☐
 Assentamentos diferenciais ☐
 Acumulação de musgos e bolores e/ou vegetação pioneira ☒
 Fissuração ☐
 Humidade ☒

Ascensional ☒
 Escorrências ☐
 Infiltrações através de platibandas/caleira interior da cobertura ☐
 Infiltrações pela fachada devido ao mau estado e/ou ineficácia do sistema de drenagem de águas pluviais da cobertura ☐

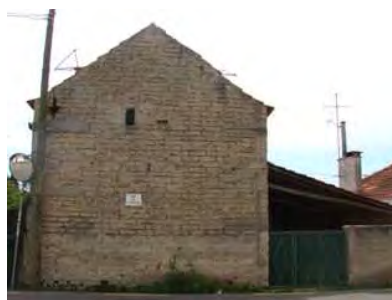
Patologia observada

Destacamento e/ou descolagem do revestimento
 Degradação e/ou envelhecimento da alvenaria
 Esmagamento localizado
 Assentamentos diferenciais
 Acumulação de musgos e bolores e/ou vegetação pioneira
 Fissuração
 Humidade

Por assentamento de fundações
 Por deformação excessiva dos elementos de suporte
 Localizada com esmagamento
 Devido a concentração de tensões
 Por retracção do revestimento
 Inadaptabilidade e incompatibilidade de suporte-revestimento
 Devido a corrosão dos elementos metálicos
 Devido a reacção a sais (eflorescências/criptoflorescências)
 Devido a acções térmicas e humanas

Ascensional
 Escorrências
 Infiltrações através de platibandas/caleira interior da cobertura
 Infiltrações pela fachada devido ao mau estado e/ou ineficácia do sistema de drenagem de águas pluviais da cobertura

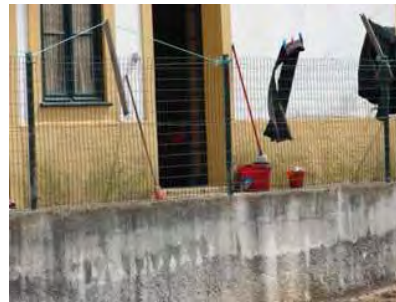
Patologia observada

Destacamento e/ou descolagem do revestimento
 Degradação e/ou envelhecimento da alvenaria
 Esmagamento localizado
 Assentamentos diferenciais
 Acumulação de musgos e bolores e/ou vegetação pioneira
 Fissuração
 Humidade

Por assentamento de fundações
 Por deformação excessiva dos elementos de suporte
 Localizada com esmagamento
 Devido a concentração de tensões
 Por retracção do revestimento
 Inadaptabilidade e incompatibilidade de suporte-revestimento
 Devido a corrosão dos elementos metálicos
 Devido a reacção a sais (eflorescências/criptoflorescências)
 Devido a acções térmicas e humanas

Ascensional
 Escorrências
 Infiltrações através de platibandas/caleira interior da cobertura
 Infiltrações pela fachada devido ao mau estado e/ou ineficácia do sistema de drenagem de águas pluviais da cobertura

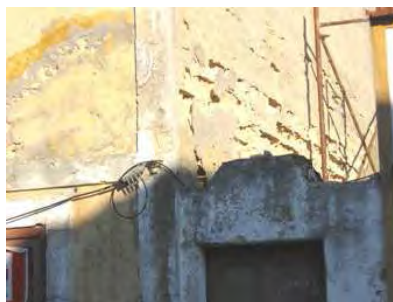
Patologia observada

Destacamento e/ou descolagem do revestimento ☒
 Degradação e/ou envelhecimento da alvenaria ☒
 Esmagamento localizado ☐
 Assentamentos diferenciais ☐
 Acumulação de musgos e bolores e/ou vegetação pioneira ☐
 Fissuração ☐
 Humidade ☒

Ascensional ☒
 Escorrências ☒
 Infiltrações através de platibandas/caleira interior da cobertura ☐
 Infiltrações pela fachada devido ao mau estado e/ou ineficácia do sistema de drenagem de águas pluviais da cobertura ☒
